Als glitzerten Brillanten

Das Grundstück der komplett sanierten Bungalow-Villa aus den 1960er-Jahren ist wie gemalt für eine angemessene Poolanlage. Also ließ sich der Bauherr ein mit modernster Technik ausgestattetes Freibad im wahrsten Sinne des Wortes „maßschneidern“.

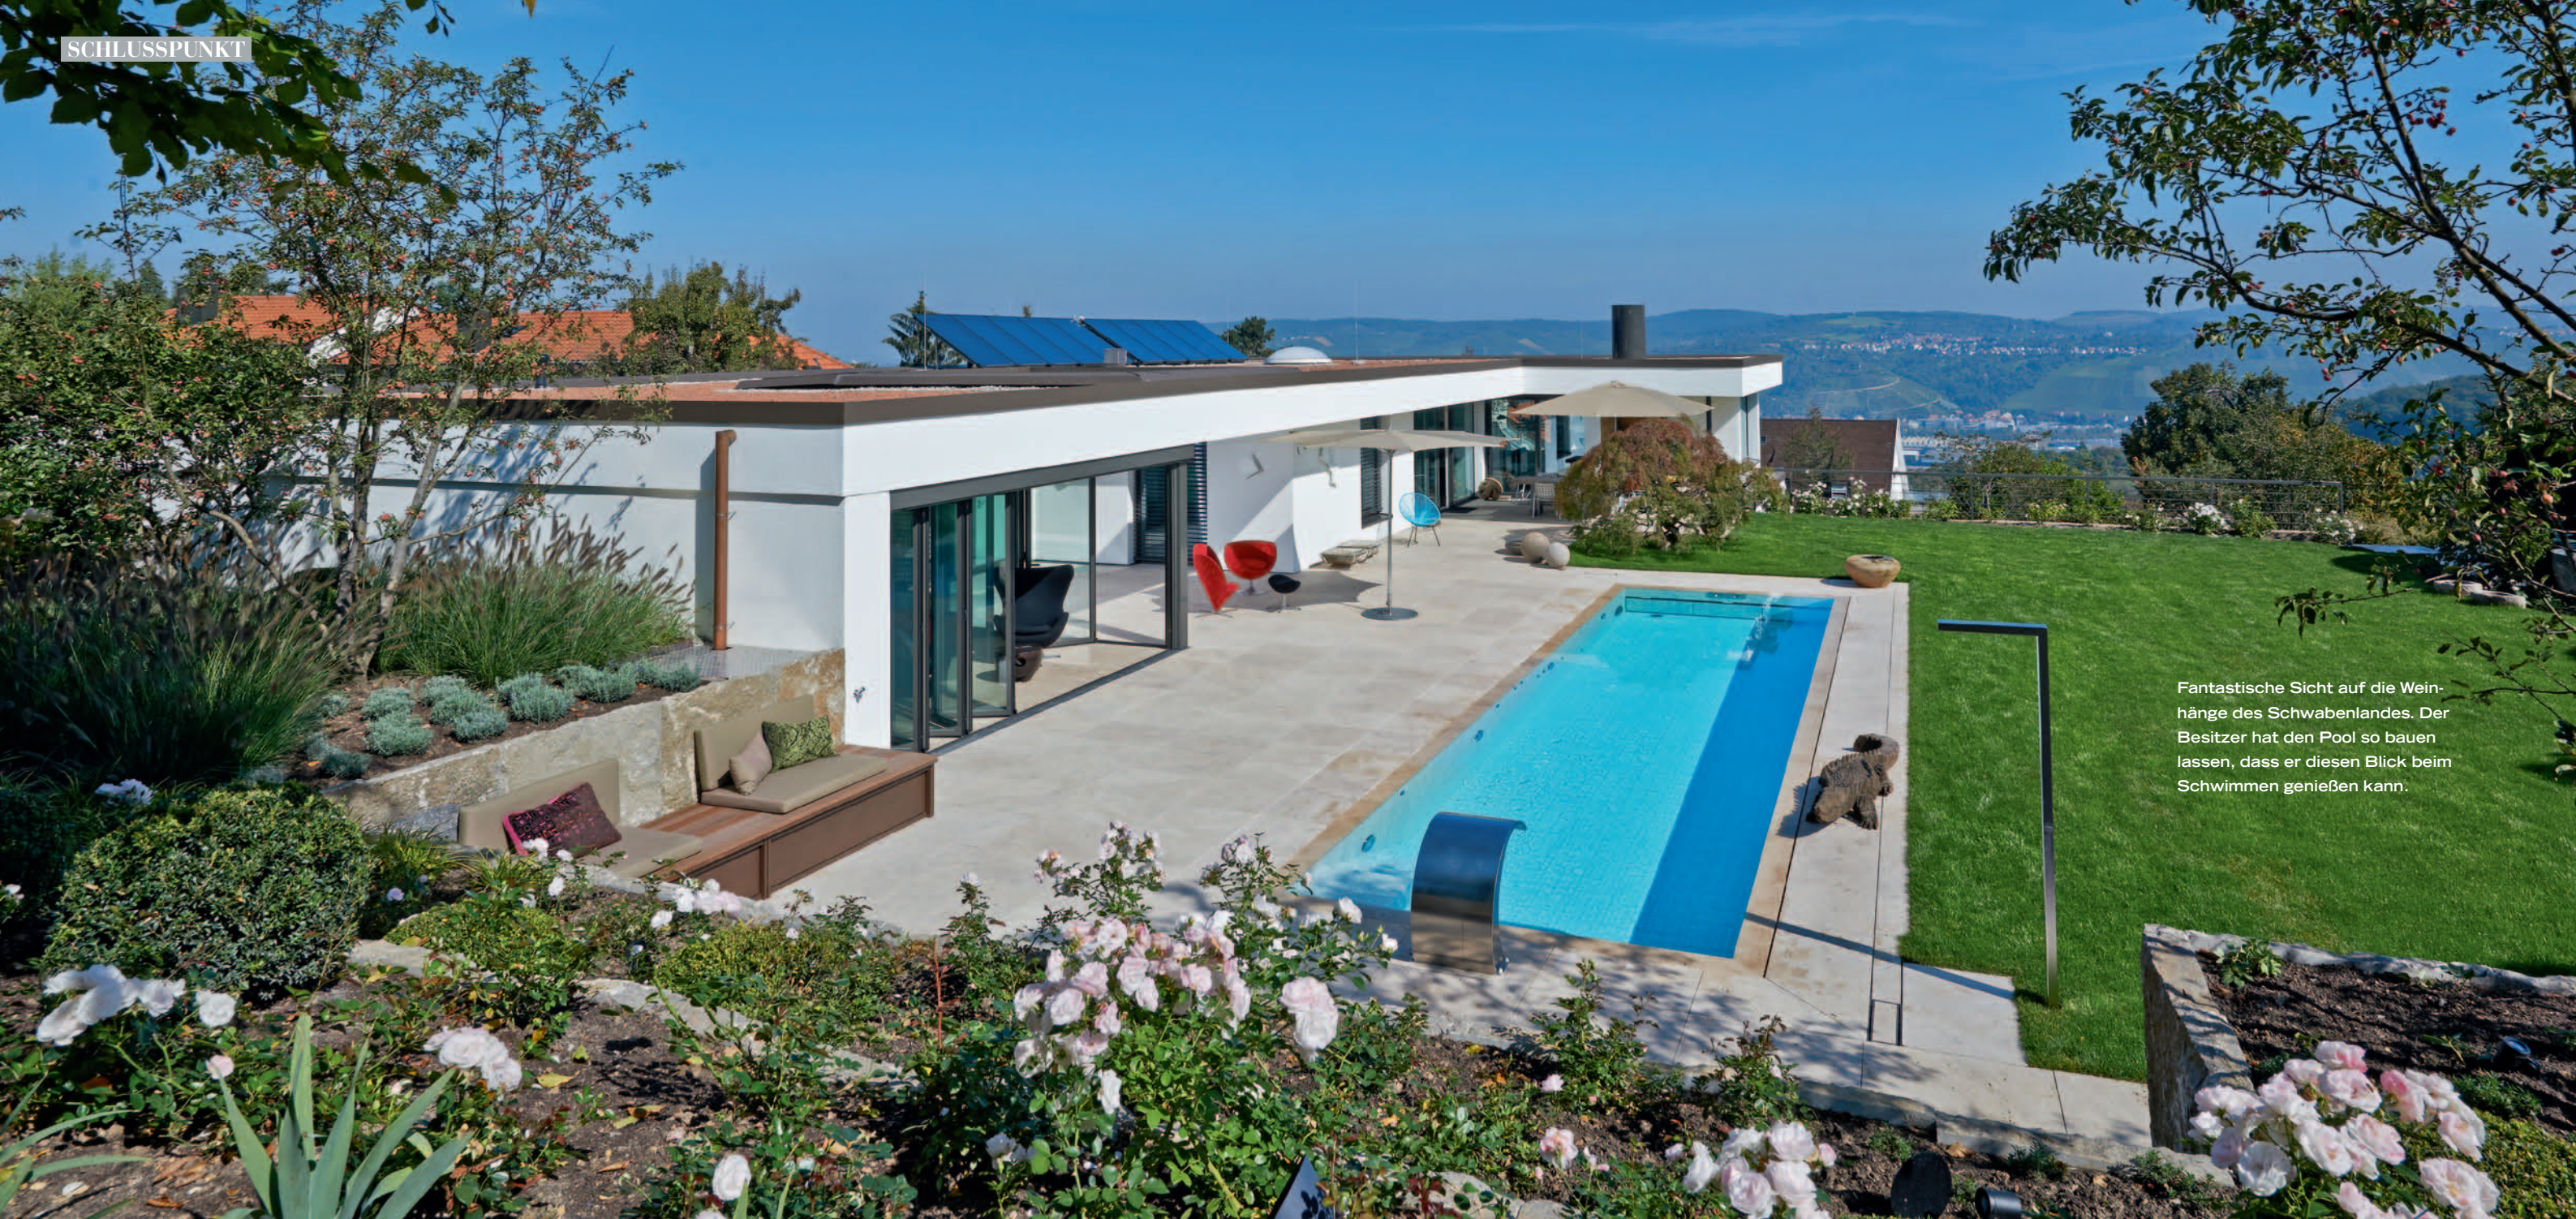
Fantastische Sicht auf die Wein-
hänge des Schwabenlandes. Der
Besitzer hat den Pool so bauen
lassen, dass er diesen Blick beim
Schwimmen genießen kann.

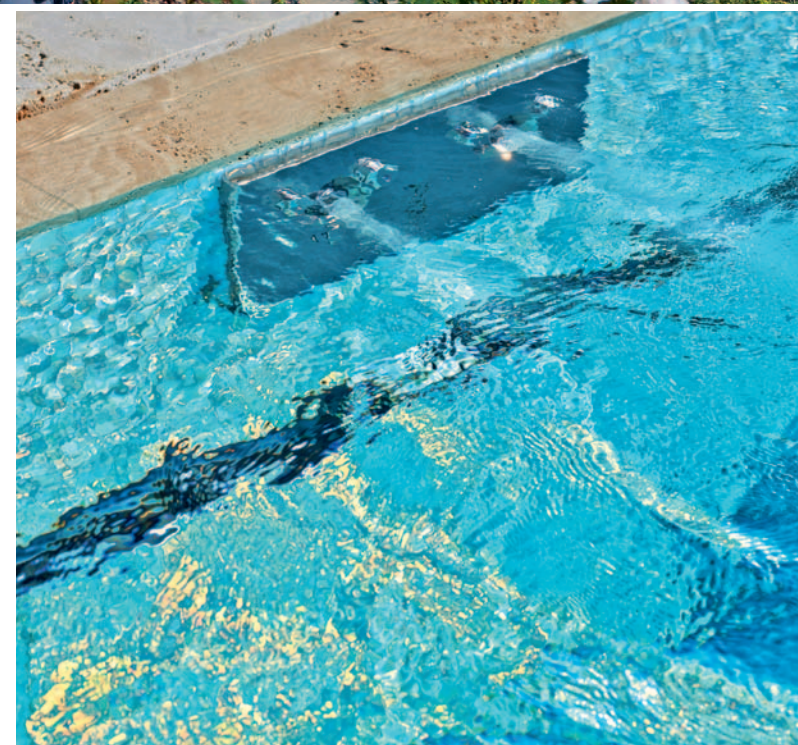
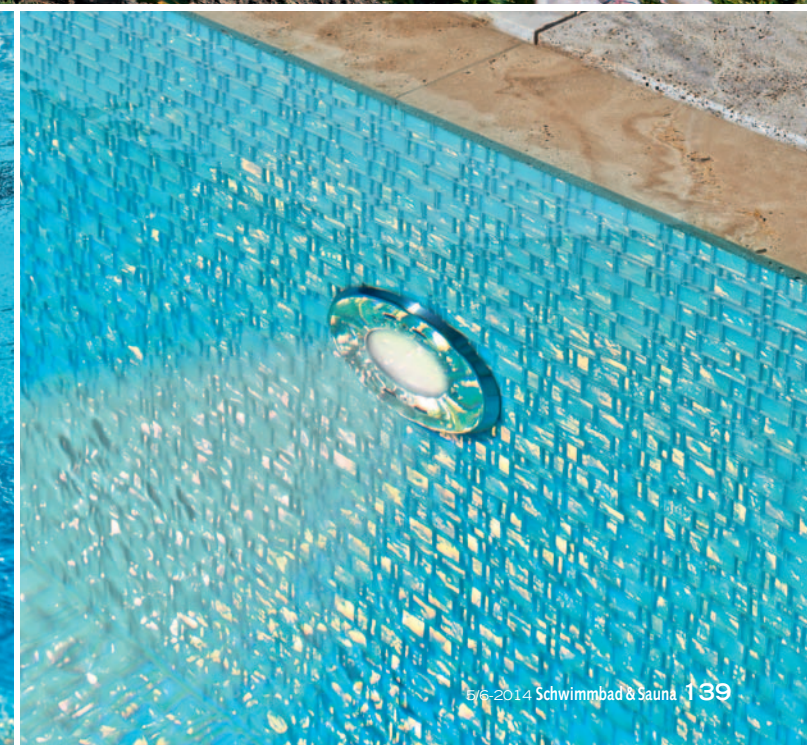
Nackenschwall, Massagedüsen und Gegenstromanlage wurden den Körpermaßen des Bauherren angepasst. „Wir haben ihn richtig vermessen, damit die Wasserattraktionen optimal auf seinen Körper abgestimmt sind“, berichtet Ospa-Berater Ralf Gebhardt von den Poolplanungen.

Gebhardt, „ist vergleichbar mit einem Maßanzug. Schließlich muss bei Bauvorhaben in solchen Größenordnungen alles stimmig sein. Dafür haben wir den Besitzer richtiggehend vermessen.“ So befindet sich die Gegenstromanlage an einer Stelle, die es ihm erlaubt, beim Schwimmen stets die fruchtbaren Steillagen des imposanten Weinbaugebiets in direktem Blick zu haben.

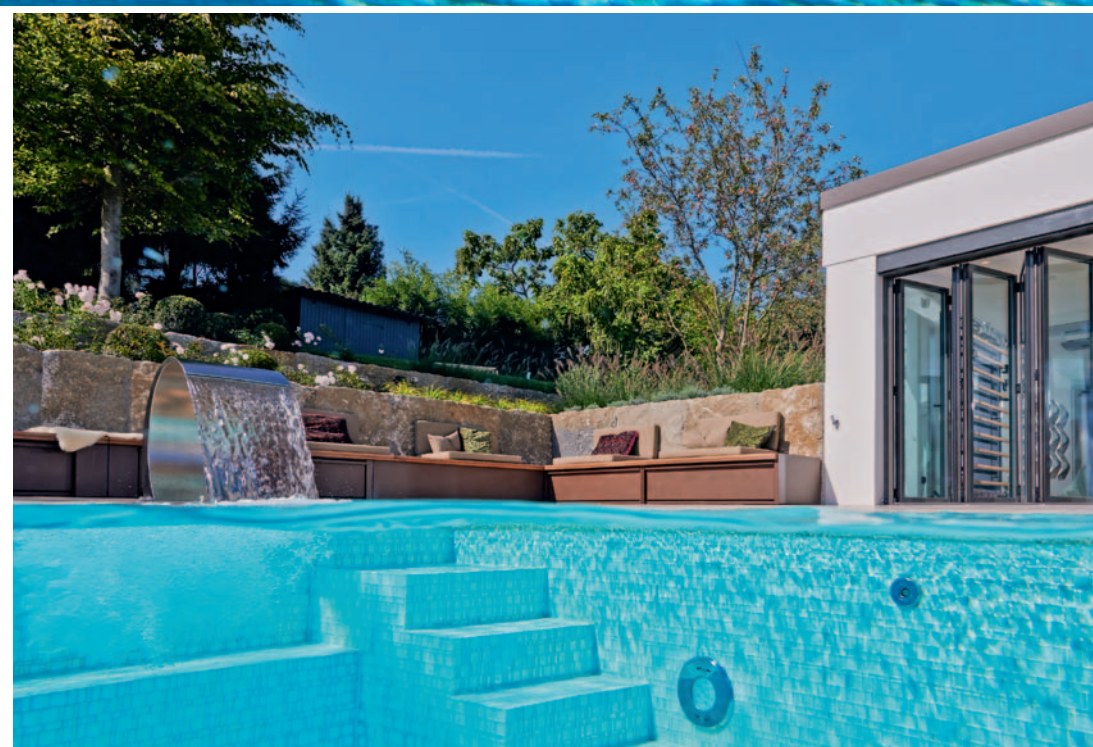
Hochwertig sind insbesondere Abdichtung und Auskleidung des Beckens. Die Abdichtung ist aus reißfestem Polyurethan, ausgekleidet ist es mit Glasmosaik in Perlmutt.

Der Beckenboden hat eine leichte Schräge, die Wassertiefe reicht deshalb von 1,30 Meter am Treppeneinstieg bis 1,70 Meter am Poolende. Unter dem Nackenschwall befindet sich zudem eine kleine Sitzbank.

Becken: Maße 12 x 3 x 1,30 - 1,70 Meter, Betonbecken, PU-Abdichtung Marke „Meyer-Pren“, www.meyer-bauabdichtung.de, Auskleidung mit Glasmosaik perlmutt, Überlaufrinne umlaufend, Beckenumrandung aus Naturstein Travertin
Wasseraufbereitung: „Ospa EcoClean-Filter 16“ mit frequenzgesteuerter Flüsterpumpe, „Ospa-Chlorozonanlage“, auf Energieeffizienz ausgerichtete und auf Haustechnik geschaltete Steuerung „Ospa BlueControl III Web“, www.ospa.info
Wasserattraktionen: Gegenstromanlage zweistrahlig, Modell „44“, Nackenschwall, vierfach starke Massagestation, LED-RGB-Unterwasserscheinwerfer, www.ospa.info
Wellness: Whirlpool, Dampfbad und Sauna mit Ospa-Desinfektion. www.ospa.info
Ausstattung und Heiztechnik: Unterflurabdeckung aus Polycarbonat-Solarprofilen für optimale Energiegewinnung, aluminium-bedampft, Wassererwärmung per Solarprofile auf bis zu 30 Grad Celsius, www.rollo-solar.de, Wärmetauscher als Zuheizung

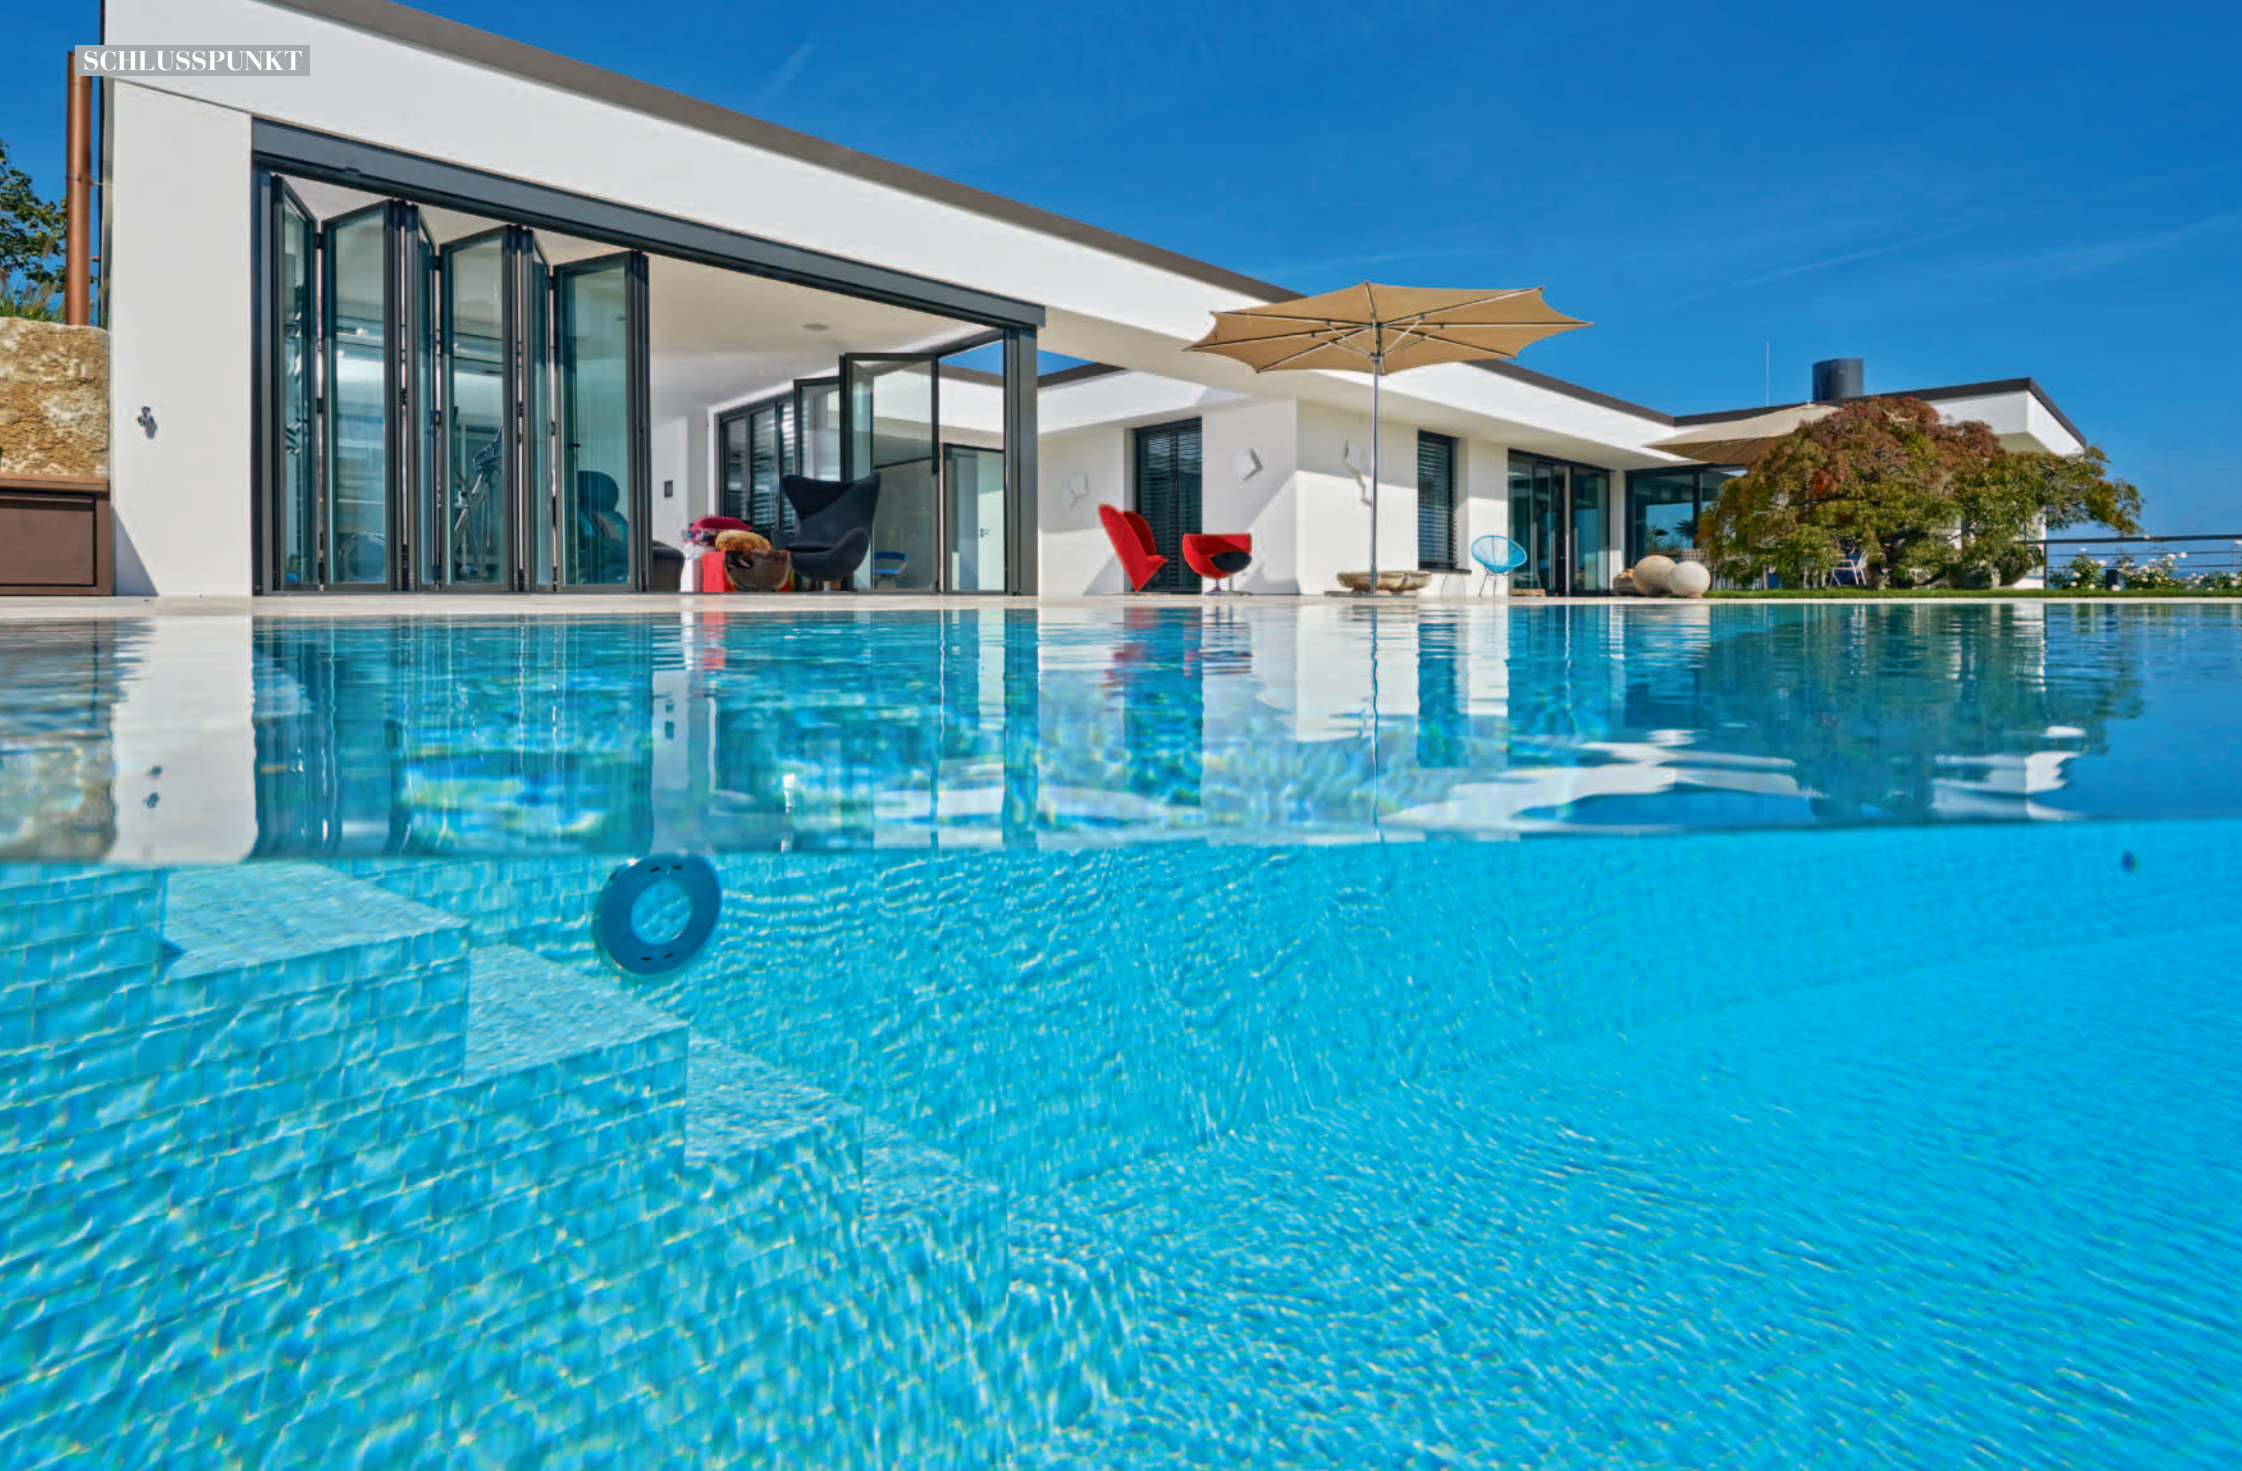
Im Haus hat der Besitzer weitere Wellnessoptionen zur Verfügung. Die Anlage ist ein italienisches Spezialdesign und besteht aus Whirlpool, Sauna und Dampfbad.

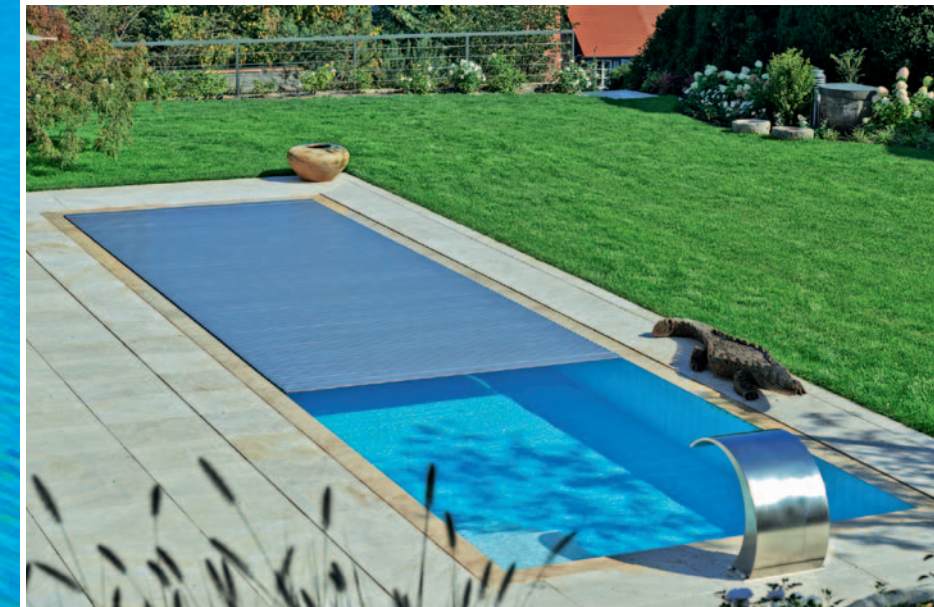
Die Unterflurabdeckung aus Polycarbonat-Solarprofilen versorgt das Beckenwasser mit der nötigen Wärme und kann die Temperatur konstant auf 30 Grad halten.

Höchstmaß an Effizienz erbringen sollte. Mit Erfolg: Die mit weißem Aluminium bedampften Polycarbonat-Lamellen der Poolabdeckung haben eine enorme energetische Wirkung: „In Kombination mit einem Wärmetauscher und den Solarkollektoren auf dem Hausdach sorgt dieses System für die Aufheizung des Wassers und dabei für eine gigantische Energiegewinnung“, schwärmt Ospa-Berater Gebhardt. Der Poolinhalt fungiert dabei sogar als Pufferspeicher für die komplette Solaranlage.
